DOKUMENTACJA KONSERWATORSKA

PROGRAM PRAC KONSERWATORSKICH DETALU ARCHITEKTONICZNEGO W POMIESZCZENIACH KONDYGNACJI III PIĘTRA ZAMKU KSIĄŻ

WROCŁAW, lipiec 2008

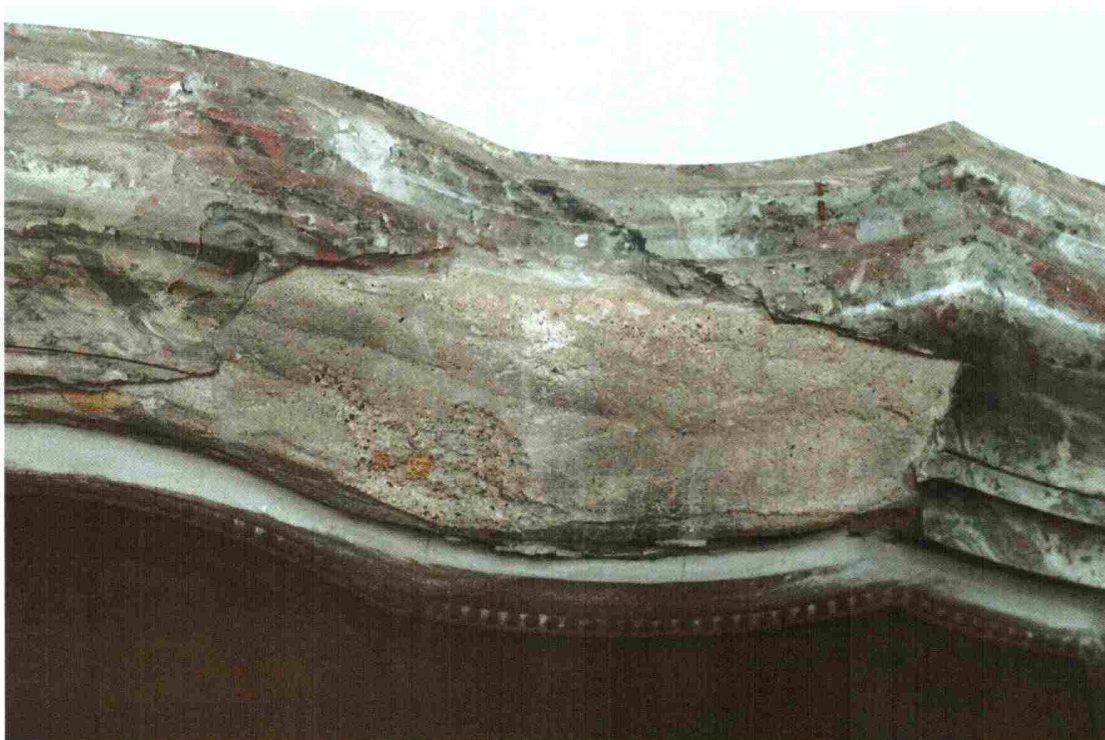
Elementy stiukowe zachowane są w stanie złym. Najprawdopodobniej wskutek używania zbyt intensywnego ognia uszkodzeniu uległa okładzina stiukowa, zwłaszcza przy krawędzi komory paleniska. Spowodowało to spękanie, odspojenie i odpadnięcie części stiuku, uszkodzeniu uległa także zaprawa podkładowa, która lokalnie jest osłabiona. Powierzchnia stiuku jest zabrudzona i zmatowiona.

25. Sala 3.1. Uszkodzony fragment kominka

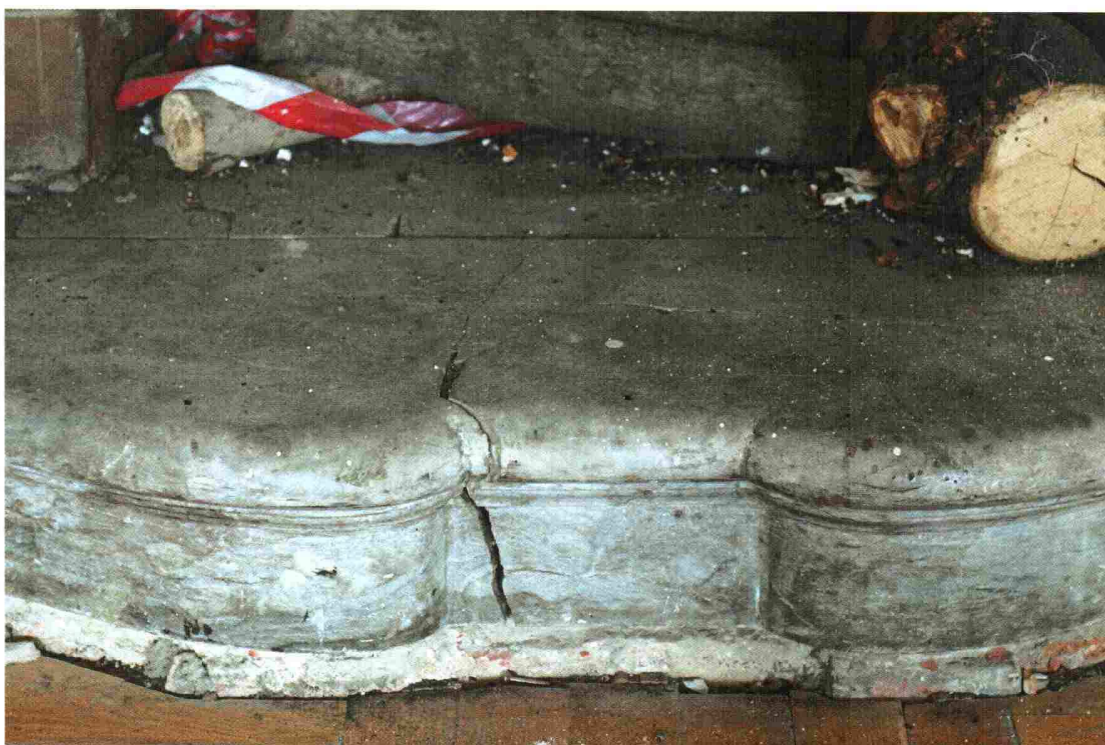
26. Sala 3.1. Uszkodzony fragment kominka

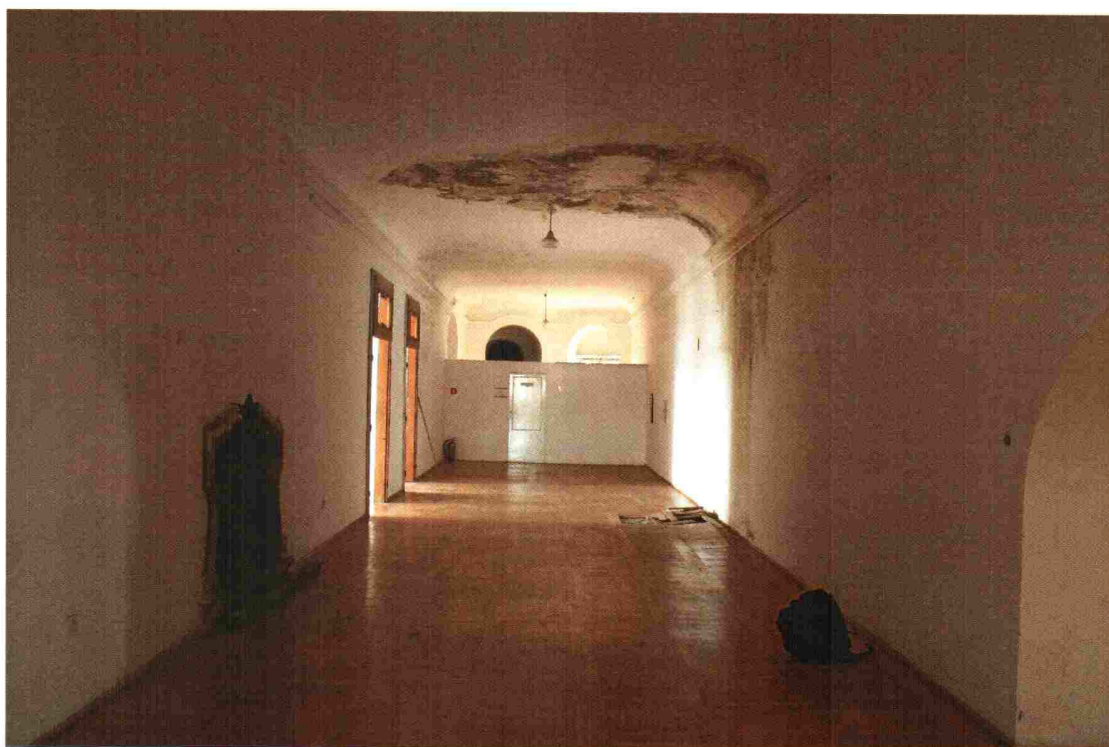
Stan zachowania tych elementów jest stosunkowo dobry, wyjąwszy miejsca, gdzie wstępują zacieki wody z nieszczelnego dachu (fot.29). W takim przypadku zaprawa często jest osłabiona i osypuje się. W większości profile wymagają usunięcia warstw farby, która zaciera czytelność rysunku.

29. Korytarz (pomieszczenie 3.108) we wschodniej części skrzydła południowego

Jednym z warunków niezbędnych przeprowadzenia skutecznych prac konserwatorskich jest naprawa dachów i wyeliminowanie uszkodzeń powodujących zaciekanie i zawilgacanie wnętrza. W pomieszczeniach, w których występują spękania elementów kamiennych (kominki) należy także wykonać ocenę stabilności konstrukcji ścian i stropów.

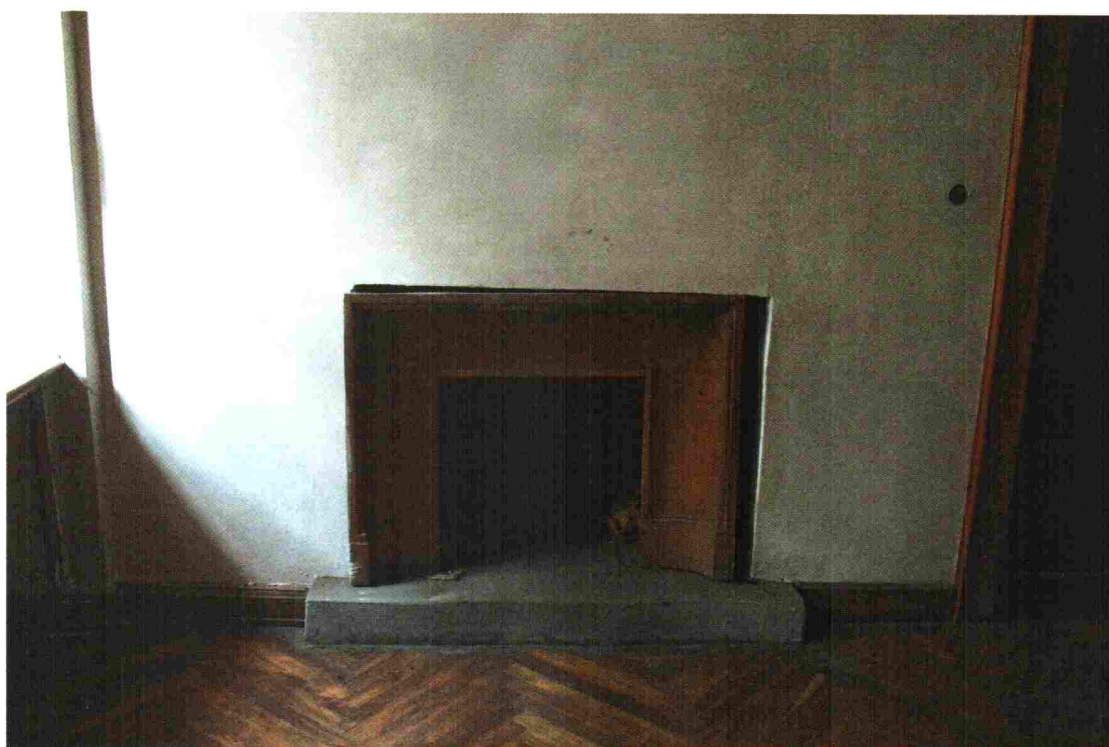
6/ Kominek w sali 3.16 ma postać metalowego obramienia komory paleniskowej, okładzina płyty podstawy uległa całkowitemu zniszczeniu, zachowany jest tylko betonowy (?) rdzeń (fot.37).

37. Sala 3.16. Kominiek w ścianie wschodniej

Zakres prac odtworzeniowych jest stosunkowo niewielki i powinien obejmować wykonanie projektu, a następnie wykonanie w materiale (np. marmurze) i montaż dolnej płyty kominka w salach 3.16, 3.22 i ewentualnie 3.9. Ponadto należy odtworzyć dolne elementy kominka w sali 3.106, posilkując się archiwalnymi fotografiami, oraz zniszczone elementy balustrady tarasu, o ile zachowane destruktury okażą się nieprzydatne do konserwacji. Wydaje się, że wszystkie pozostałe elementy wystroju architektonicznego zachowane są w stopniu umożliwiającym rekonstrukcję ewentualnych brakujących fragmentów.

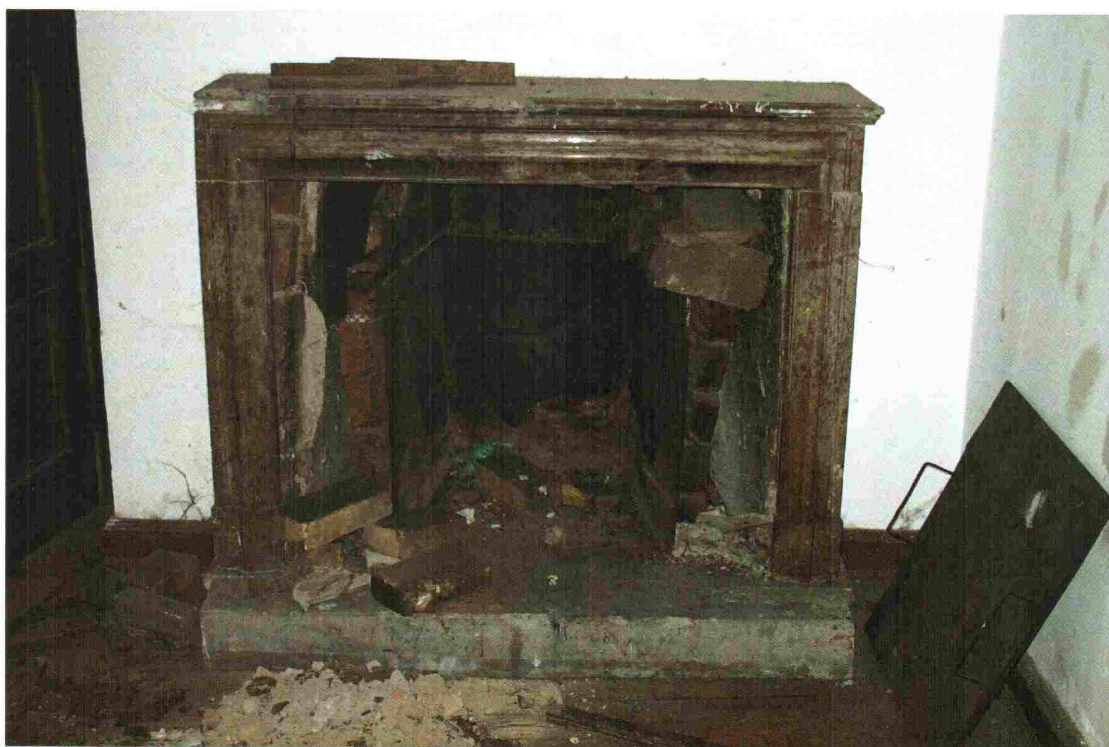
W najgorszym stanie zachowany jest kominek w sali 3.22. Jest on zdekompletowany, brak m.in. niektórych elementów kamiennych, pozostałe zachowane są częściowo odspojone od podłoża i przemieszczone, z licznymi uszkodzeniami mechanicznymi. Całkowicie zniszczona została płyta podstawy i zachowany jest jedynie betonowy (?) rdzeń. Powierzchnia marmuru jest silnie zabrudzona i całkowicie utraciła poler. Zniszczona jest także metalowa (żeliwna?) komora paleniska. Spękanne są także marmurowe płyty podstawy kominków w salach 3.93 i 3.1., a także płyta podstawy i okładzina górnej powierzchni kominka w sali 3.103. Stan zachowania pozostałych kominków jest dość dobry: w niewielkim zakresie występują drobne

38. Sala 3.22. Kominiek w ścianie zachodniej

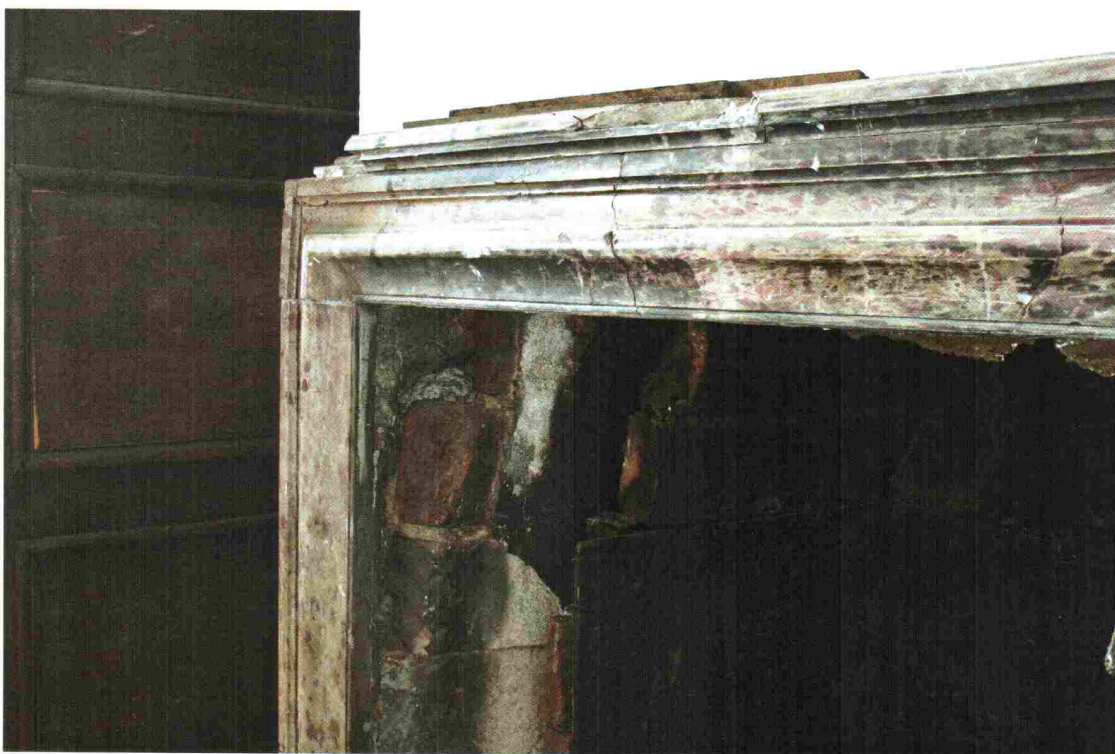
39. Sala 3.22. Kominek - detal

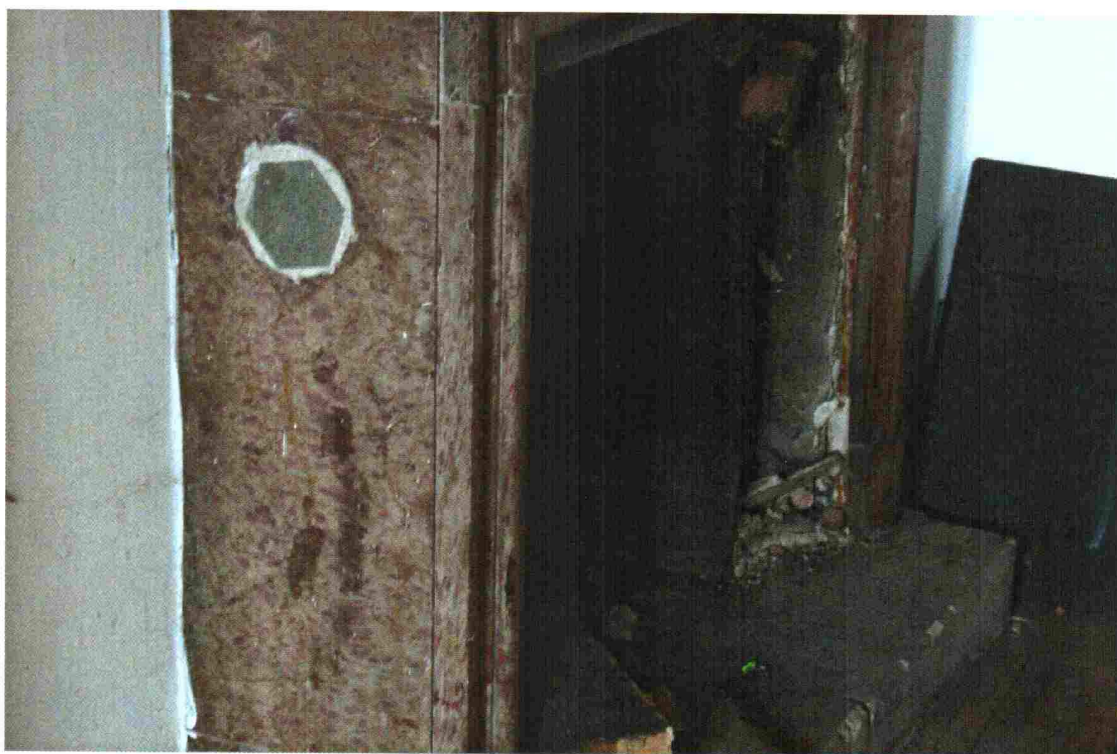
40. Sala 3.22. Kominek - detal

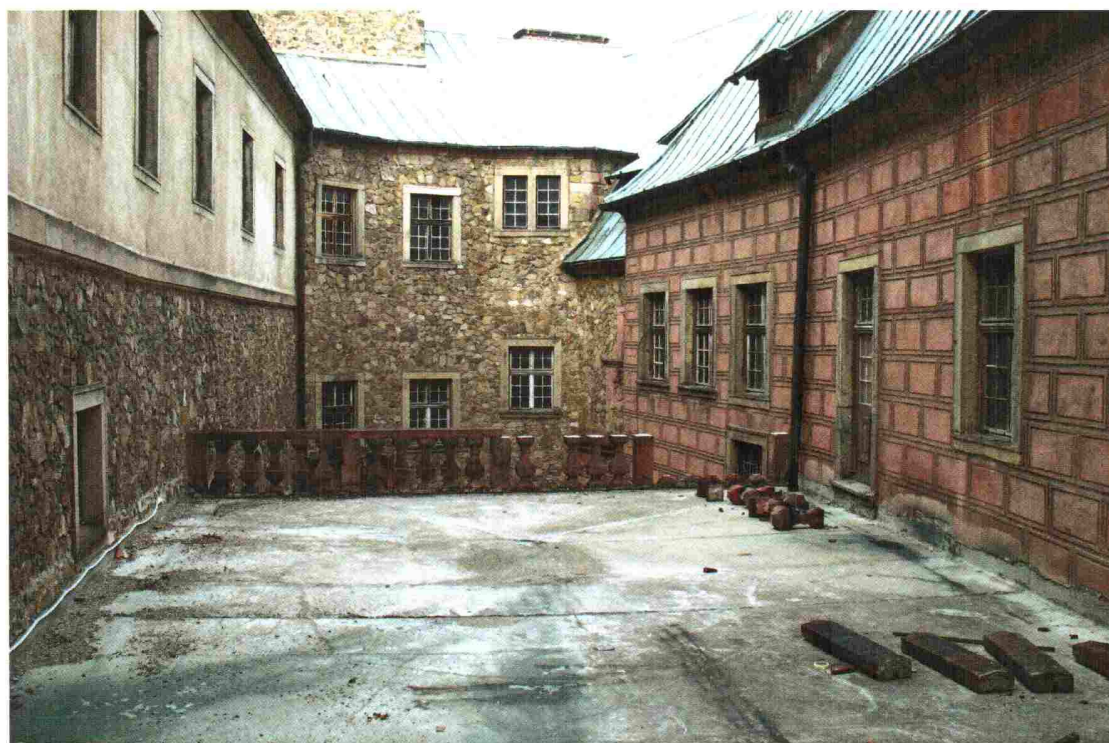
Elementy piaskowcowe zachowane są w różnym stanie. Najpoważniej uszkodzona jest balustrada tarasu dziedzińca południowego (fot.41-44). W dwóch skrajnych przęsłach południowych wyłamane zostały tralki (5 sztuk) i bloki nakryw (4 sztuki). Konstrukcja pozostałych elementów nie jest stabilna. Poza uszkodzeniami mechanicznymi zły jest ogólny stan techniczny kamienia, co wynika z faktu ekspozycji zewnętrznej balustrady. Piaskowiec jest wypłukany, osłabiony i pokryty czarnymi nawarstwieniami oraz nalotami glonów. W nieco lepszym stanie zachowana jest balustrada balkonu sali 3.9. W bardzo złym stanie jest kominek w korytarzu 3.108 – zapewne wskutek palenia zbyt intensywnego ognia. Brak jest części profilowanego obramienia (fot.30), mocno wyszczerbiona jest także płyta podstawy. Kamień jest popękany, silnie okopcony i dodatkowo zabrudzony farbą. W nieco lepszym stanie zachowane są opaski portalowe, które są silnie zabrudzone; ich brunatna barwa może świadczyć o obecności pokostu lub pozostałości spoiwa olejnego po nie zachowanej polichromii. Korozji uległy także elementy metalowe – pozostałości po zdemontowanych drzwiach – haki zawiasów i okucia blokady zamka. W zdecydowanie najlepszym stanie zachowany jest kominek w sali 3.9.

42. Taras na dziedzińcu południowym

13. Odtworzenie zniszczonych elementów kamieniarki (kominek w sali 3.108, balustrada tarasu) w technice kamieniarskiej w materiale zbliżonym do oryginału (np. czerwony piaskowiec Słupiec dla balustrady)

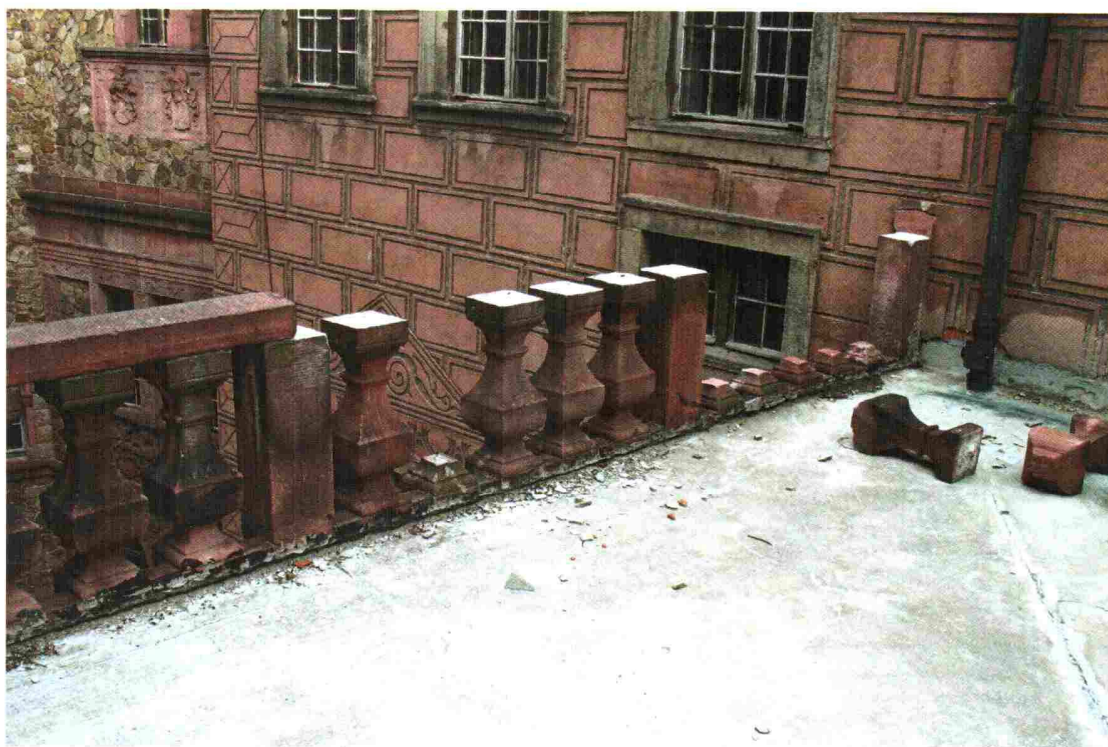
43. Uszkodzona kamienna balustrada tarasu

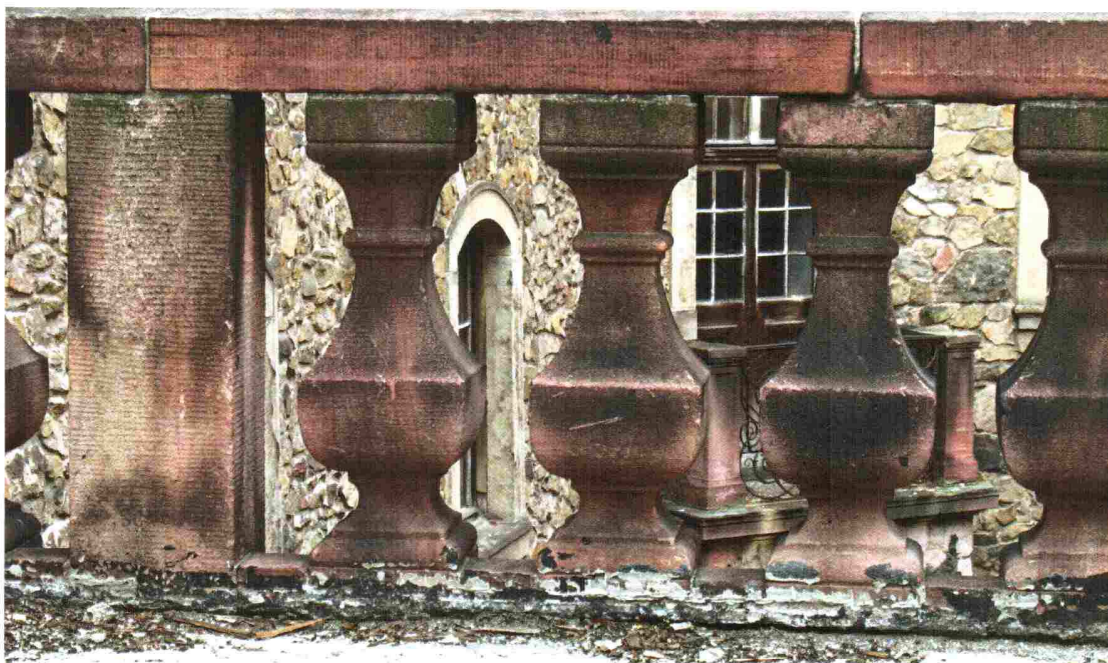
44. Fragment kamiennej balustrady tarasu
