INWENTARYZACJA BUDOWLANA

**Działka nr 591/1, obręb nr 27 Śródmieście
jednostka ewidencyjna Wałbrzych
nieruchomość zabudowana położona przy
ul. Młynarskiej 29**

Przedmiotem inwentaryzacji jest nieruchomość zabudowana (budynek dawnej szkoły zawodowej) położona w Wałbrzychu przy ul. Młynarskiej 29, działka nr 591/1, obręb nr 27 Śródmieście, powiat M.Wałbrzych, województwo dolnośląskie.

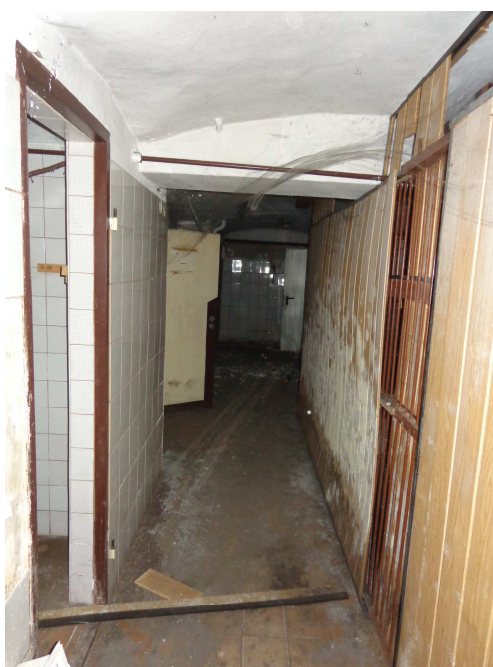
PIWNICA

- Ściany murowane: w stanie średnim, widoczne miejsca zawilgocone, duże zawilgocenie ścian na poziomie piwnicy
- Stropy: w stanie średnim, miejscami złym, widoczne miejscowe zalania stropów w związku z nieszczelnością pokrycia dachowego, stropy nad II piętrem częściowo zawalone
- Dach: widoczne znaczne nieszczelności w pokryciu, dach przecieka w wielu miejscach, rynny i rury spustowe uszkodzone i skorodowane
- Stolarka okienna: drewniana o znacznym stopniu zużycia technicznego, aż do granicy pełnej wymiany, PCV w stanie dobrym

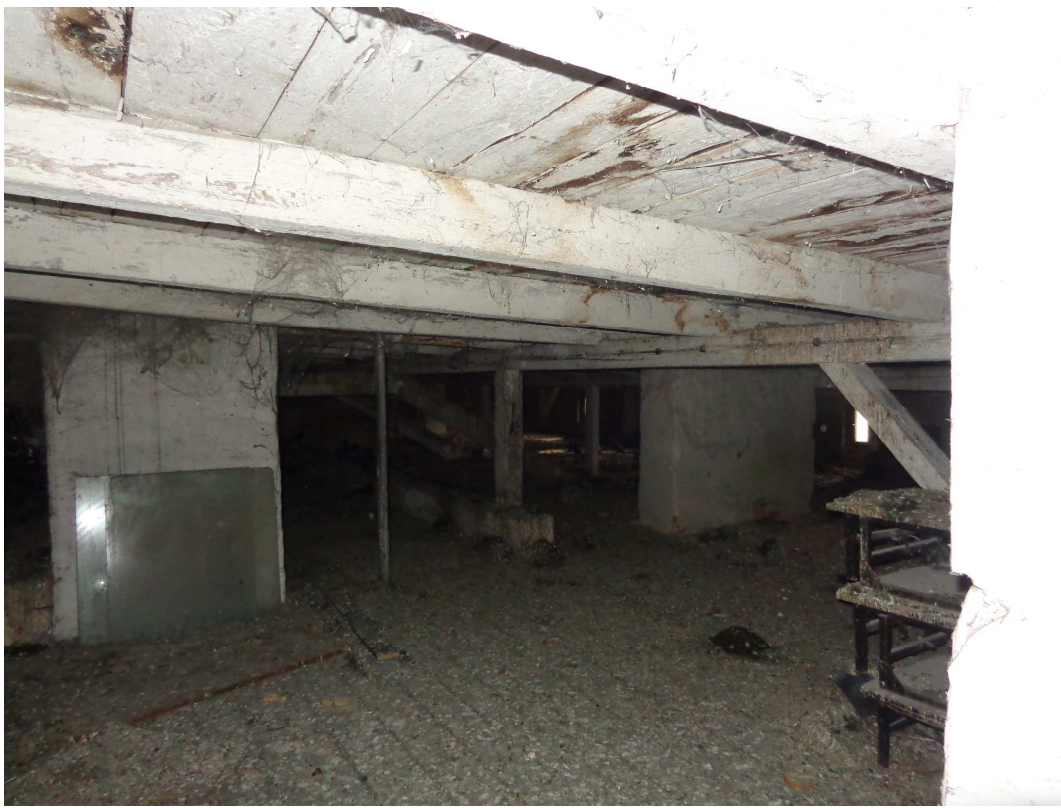
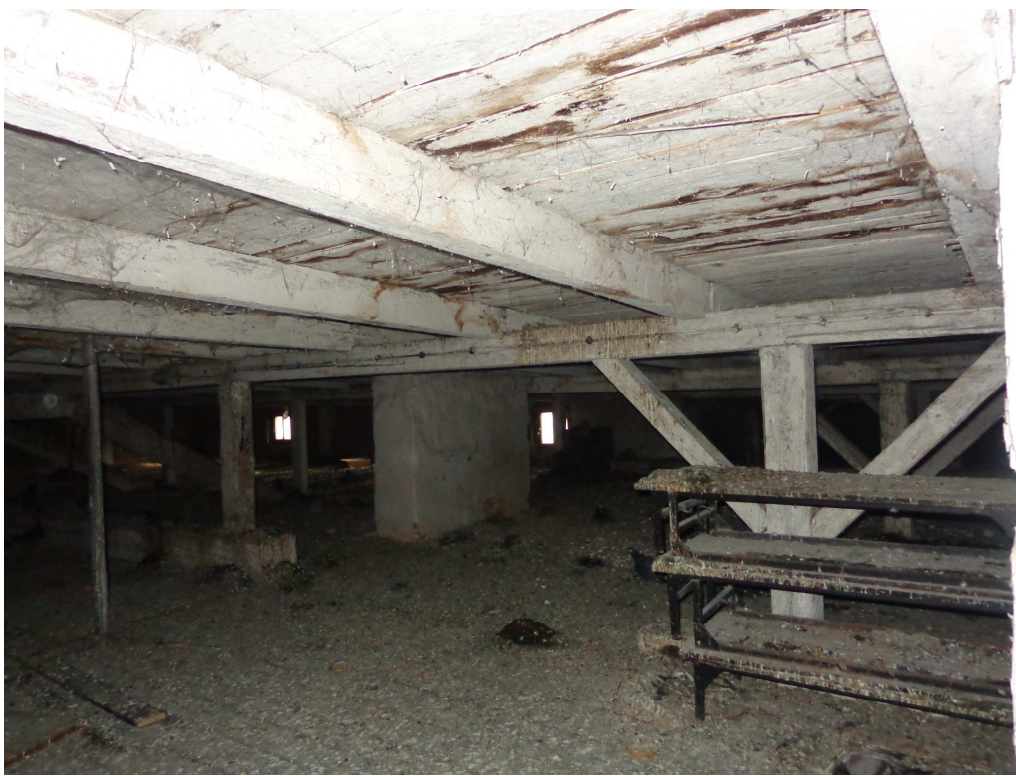
PODDASZE

Poddasze nieużytkowe znajduje się nad całą powierzchnią II piętra. Nie zostało zwymiarowane z uwagi na bardzo zły stan techniczny stropu. II piętro i poddasze bardzo zanieczyszczone biologicznie.

Budynek nieużytkowany od kilku lat, wymaga kompleksowego remontu kapitalnego.

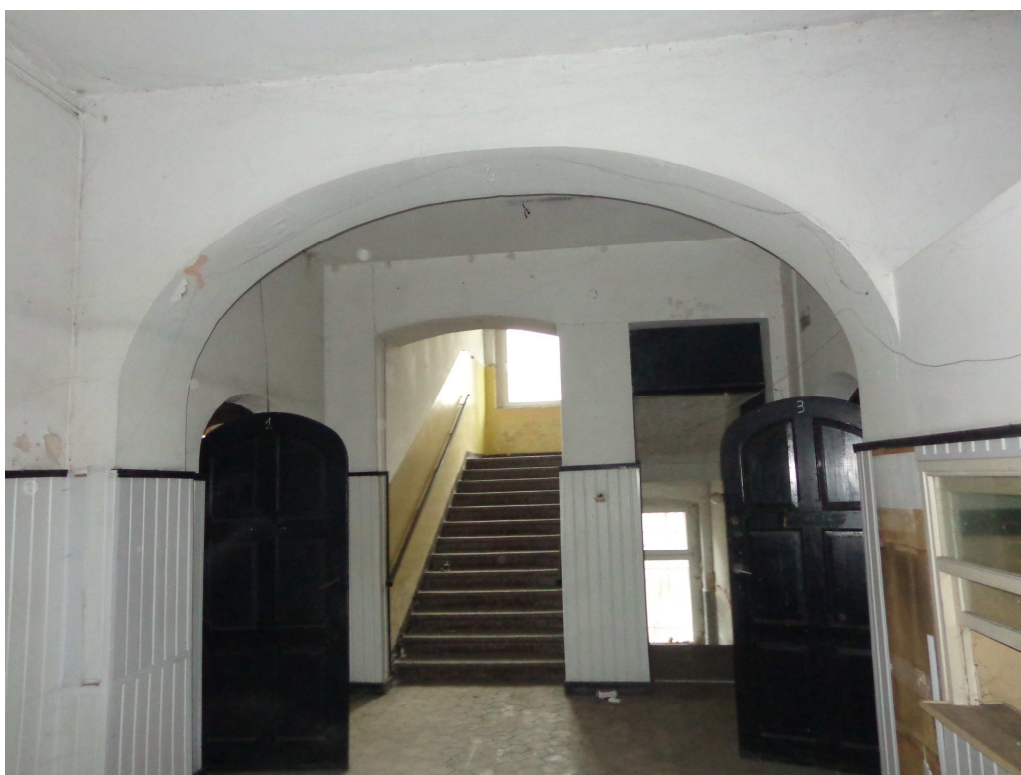
POMIESZCZENIA WEWNĘTRZNE

- Podłogi i posadzki: poszycie podłóg zniszczone, posadzki wykończone płytkami ceramicznymi z ubytkami
- Wyprawy wewnętrzne: powierzchnie tynków nierówne i spękanne, w wielu miejscach zawilgocone i zalane wodą w związku z nieszczelnością pokrycia dachowego, malatura zniszczona, w miejscach zalanych wodą odpada płatami
- Elewacja: zabrudzona, zawilgocona, tynk w wielu miejscach odpada płatami, łuszczy się, detal architektoniczny uszkodzony
- Instalacja elektryczna: zdekompletowana, w dużej części brak gniazdek i przełączników, w stanie awaryjnym
- Instalacja wodno-kanalizacyjna: zdekompletowana, brak armatury, stan awaryjny
- Instalacja gazowa: konieczność sprawdzenia i wykonania przeglądu technicznego
- Instalacja CO: ruraż skorodowany, zdekompletowany, instalacja CO w złym stanie technicznym, zalecana pełna wymiana, brak dużego odcinka wkładu kominowego na zewnątrz budynku,
