DOKUMENTACJA KONSERWATORSKA

PROGRAM PRAC KONSERWATORSKICH DETALU ARCHITEKTONICZNEGO W POMIESZCZENIACH KONDYGNACJI III PIĘTRA ZAMKU KSIĄŻ

WROCŁAW, lipiec 2008

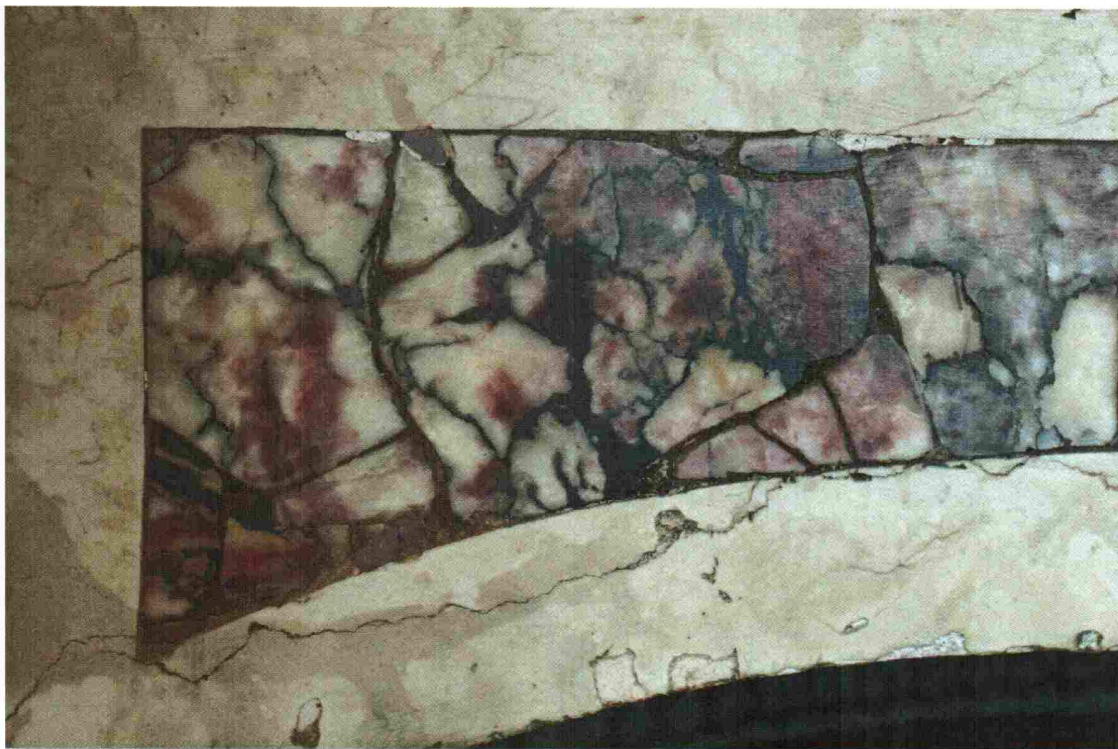
12. Sala 3.98. Detal kominka

ubytki i wyszczerbienia krawędzi, częściowo niestarannie uzupełniane. Wymiany wymaga większość spoin, a także zaprawy użytej do wklejenia inkrustacji w kominku w sali 3.98. Powierzchnia wszystkich elementów marmurowych jest silnie zabrudzona, zmatowiona, pozbawiona poleru.

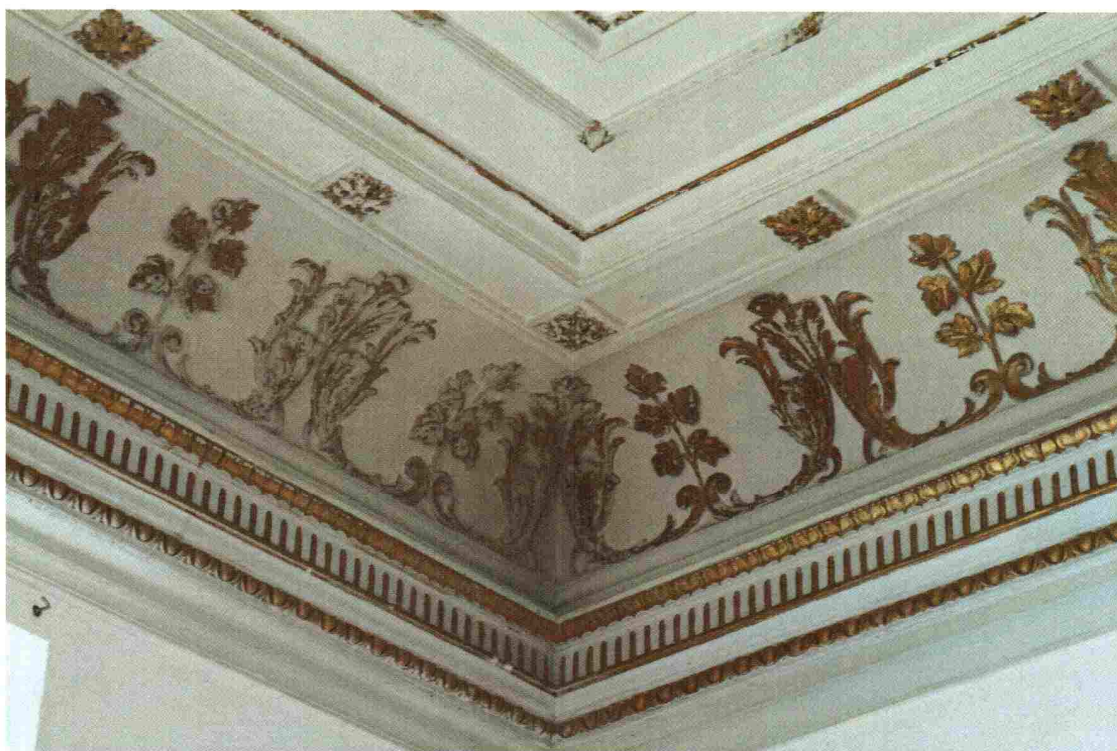
15. Sala 3.103. Detal sztukatorski – faseta

Stan zachowania złoczeń w sali 3.103 jest zły i konieczne jest ich odtworzenie

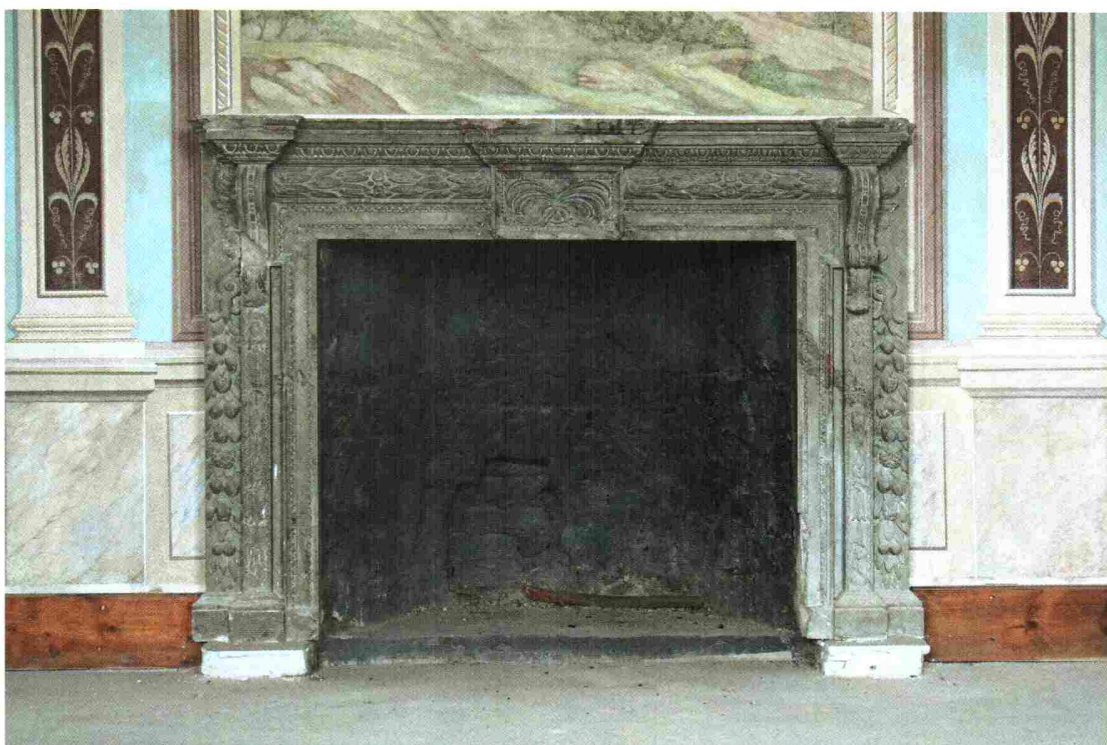
21. Sala 3.106. Kominek na ścianie zachodniej

Elementy stiukowe zachowane są w stanie złym. Najprawdopodobniej wskutek używania zbyt intensywnego ognia uszkodzeniu uległa okładzina stiukowa, zwłaszcza przy krawędzi komory paleniska. Spowodowało to spękanie, odspojenie i odpadnięcie części stiuku, uszkodzeniu uległa także zaprawa podkładowa, która lokalnie jest osłabiona. Powierzchnia stiuku jest zabrudzona i zmatowiona.
